# 岳阳三荷机场改扩建场道岩土工程 可研阶段勘察项目技术报告

湖南核工业岩土工程勘察设计院有限公司

二〇二一年十月

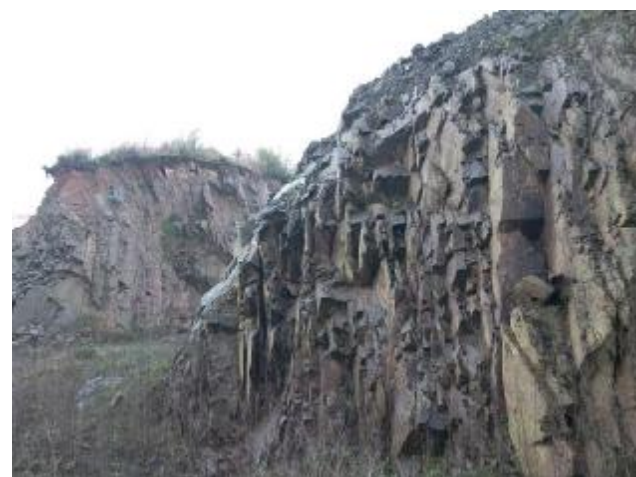
本次勘察现场调查，易家桥组板岩埋深较浅或直接出露地表，一般埋深0-3m，场区附近测得强-中风化板岩产状倾向NW或NE、倾角40-85°；主要发育二组节理裂隙，产状为250-285°∠65-70°、50-60°∠30-50°，节理微张、延伸多大于1~>10m、线密度多大于3条。另测一组节理产状较缓，不发育，延伸1~3m，产状5°∠20-25°。

图2-4 挖方边坡板岩板理面产状10°∠80°  
(北部D5\_N29° 19' 31.67" -E113° 16' 42.43")

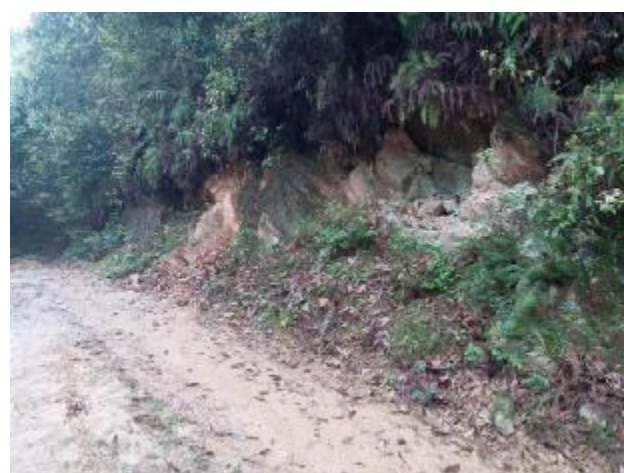
图2-5 土石路边坡板岩板理面较陡倾角45°  
(北部D7\_N29° 19' 39.42" -E113° 16' 43.40")
